Technical Service Bulletin (TSB) - Z8TVEАНХVMM015576	
C5HW0130Q0 : Вер 0 от 05/04/2018	
Для : TRAVELLER (KR)	
ПРЕТЕНЗИЯ КЛИЕНТА :	НЕВОЗМОЖНО ВКЛЮЧИТЬ ДОПОЛНИТЕЛЬНЫЙ ОБОГРЕВ С ОТДЕЛЬНОГО ПУЛЬТА ДИСТАНЦИОННОГО УПРАВЛЕНИЯ
УСЛОВИЯ ВОЗНИКНОВЕНИЯ :	ПРИ ЗАПРОСЕ ВКЛЮЧЕНИЯ С ПУЛЬТА ДИСТАНЦИОННОГО УПРАВЛЕНИЯ ДОПОЛНИТЕЛЬНОГО ОБОГРЕВА : ЗЕЛЕНЫЙ СВЕТОДИОД МИГАЕТ

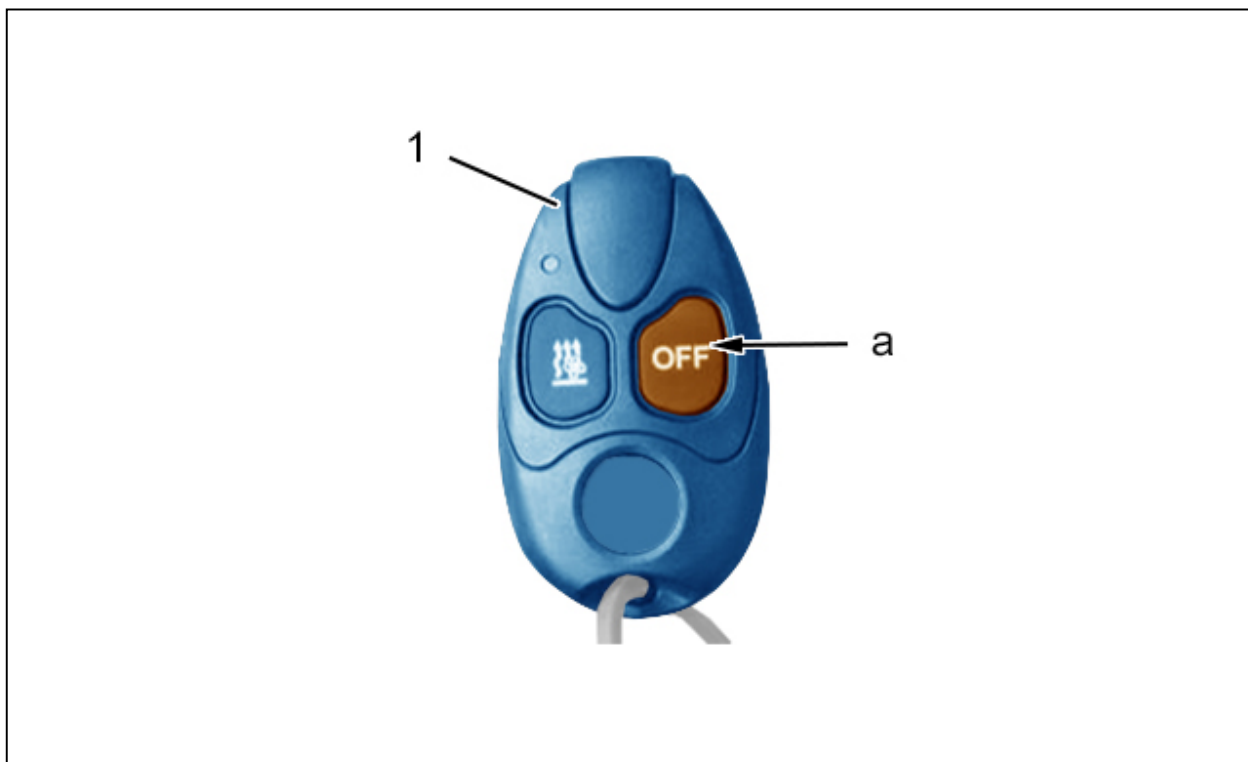
Рисунок : C5HW020D

Электронная загрузка пульта дистанционного управления дополнительного обогрева не выполнена : При замене подогревателя охлаждающей жидкости на программируемую модель.

Присоединить сервисную аккумуляторную батарею.

В течение 5 секунд после подсоединения сервисной аккумуляторной батареи нажать и удерживать нажатой не менее 1 секунды кнопку "OFF" пульта дистанционного управления дополнительного обогрева (1) (в "a").
